FV-CO-02-2020
 Octubre 2020

DEPARTAMENTO DE MANTENIMIENTO E INFRAESTRUCTURA FERROVIAS

MANTENIMIENTO CORRECTIVO Y PREVENTIVO DE ESTACIÓN FERROVIARIA MORALES, IZABAL

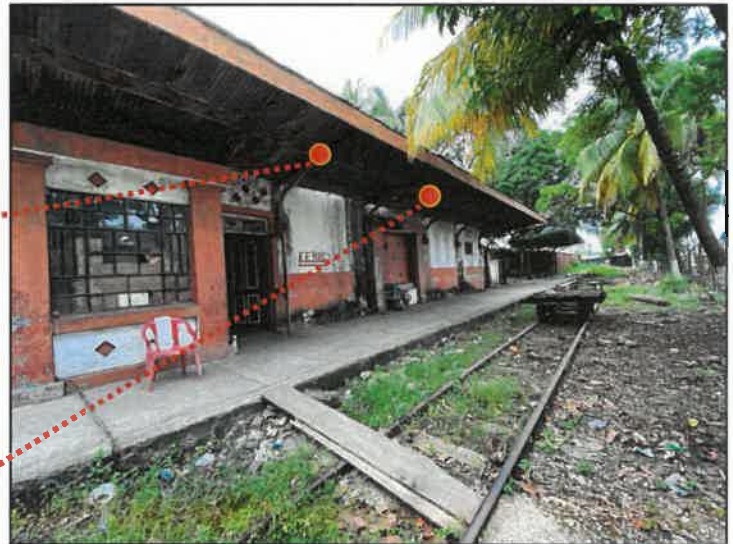
1. Oxidación y deterioro en estructura de techo.

2. Oxido y deterioro en láminas de zinc en cubierta de bodega.

CUBIERTA: Desmontaje completo de lámina en mal estado en bodega y andén de carga, así como la instalación de Canales galvanizados conforme a diseño, también efectuar un análisis y prueba de resistencia a las vigas estructurales y vigas secundarias instaladas para el cambio o reparación de las mismas, Pintura de tijeras de edificio principal, pintura de columnas de hacer y estructura de andén, realizar trabajos de limpieza general en madera y estructura de acero, instalar lámina calibre 23 legitima nueva y aplicar una capa de protección UV, Aplicación de pintura anticorrosiva rojo oxido a estructura de lámina,

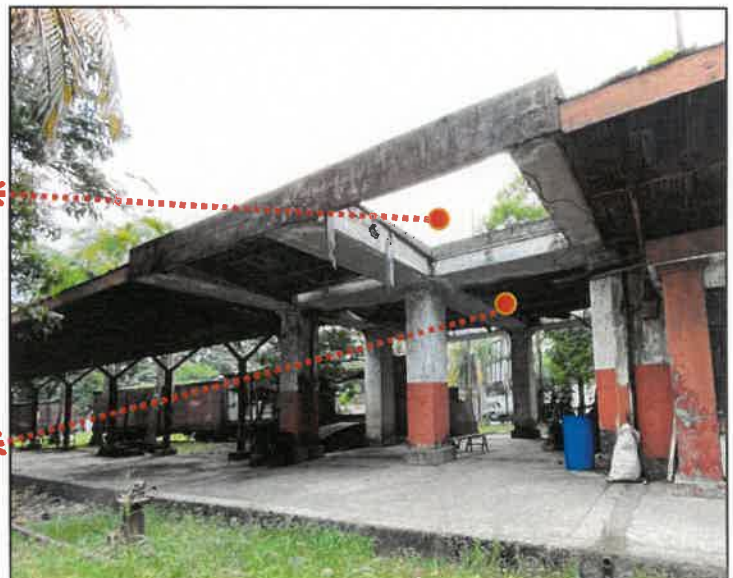
1. Cubierta faltante en módulo de andén.

2. Vigas de anclaje de madera faltantes en módulo de andén.

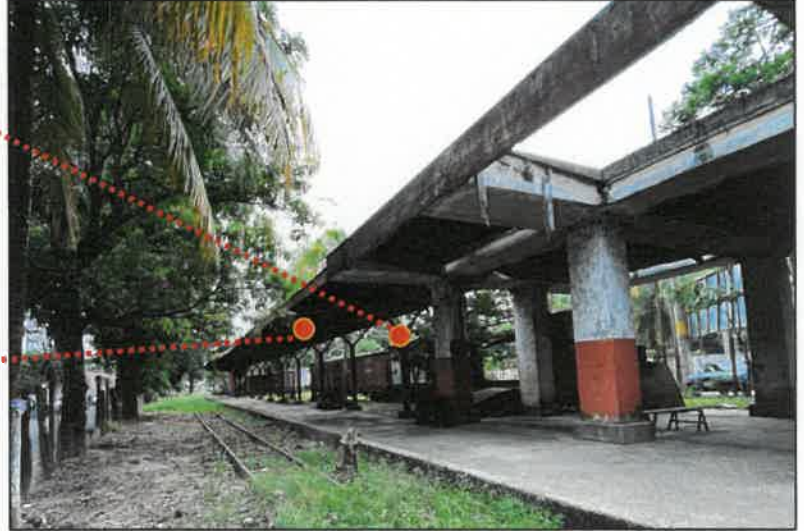
1. Deterioro en estructura de techo en andén.

2. Oxido y deterioro en láminas de zinc en cubierta de anden.

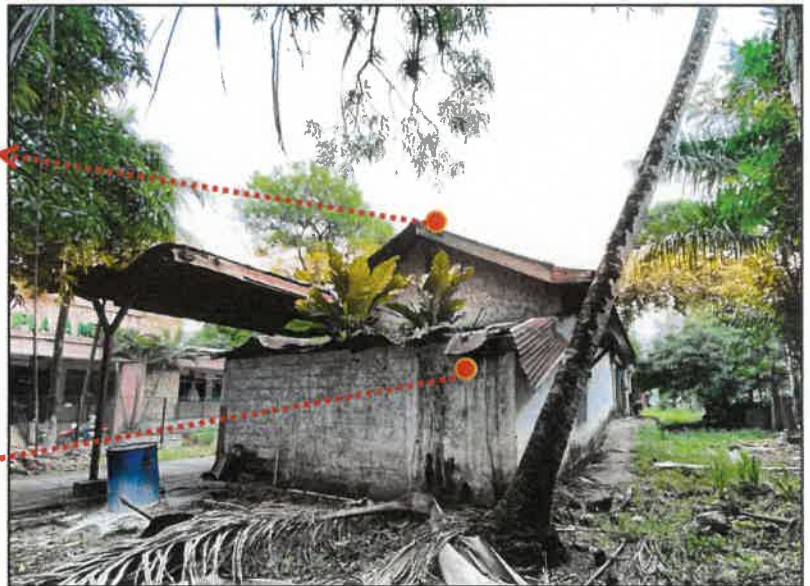
1. Daño en las láminas que componen la cubierta de bodega.

2. Deterioro en láminas de zinc en cubierta de sanitarios.

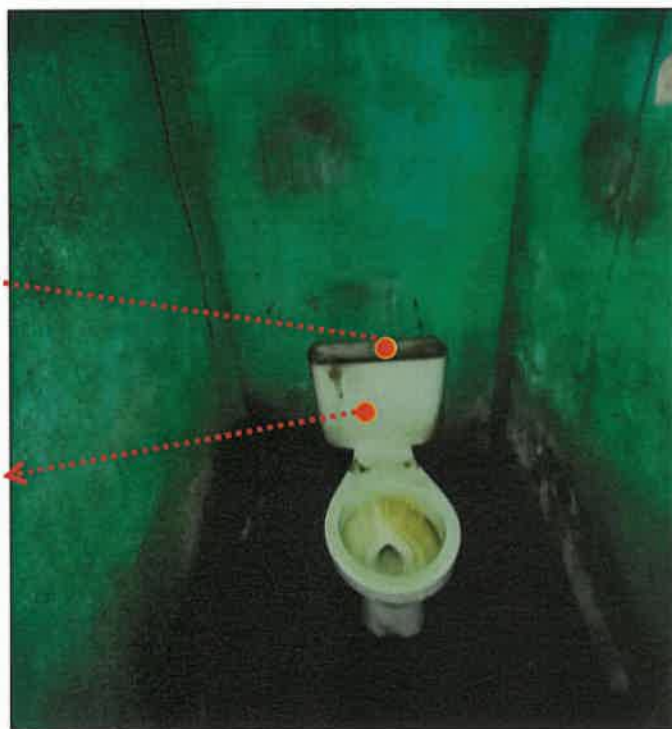
1. Suciedad y deterioro en tazas sanitarias.

2. Llave de descargue de sanitario dañada

SISTEMA DE AGUA Y DRENAJES: Adecuación de sistema de agua potable, eliminación de fugas y habilitación total del mismo, Limpieza, extracción de lodos y adecuaciones en sistema de drenajes, Adecuación de unidades de Sanitarios, implementación de dos módulos completos (hombres/mujeres) Lavamanos y área de bodega, piso cerámico y azulejo blanco

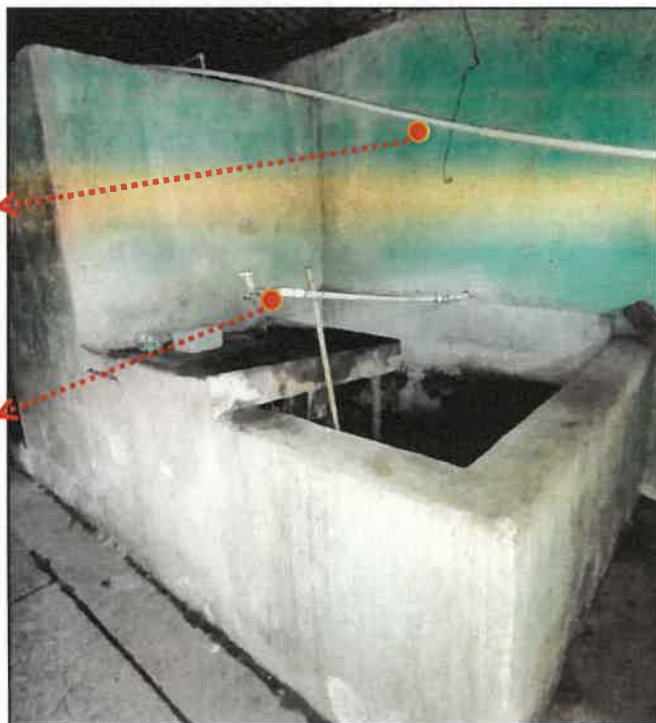
1. Suciedad, deterioro y mal acondicionamiento en tubería de agua potable.

2. Llave de paso de agua potable dañada y mal instalada.

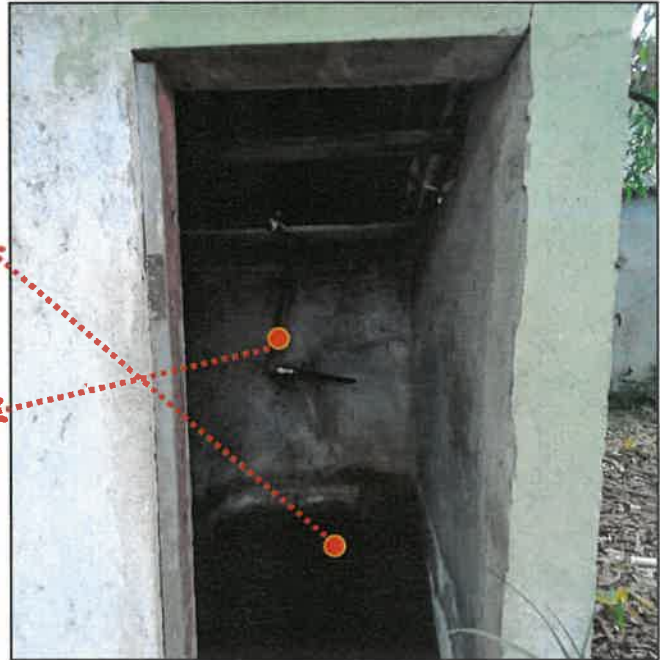
1. Suciedad, y fugas de agua en regaderas en modulo exterior de ducha.
2. Llave de paso de agua potable dañada y mal instalada.

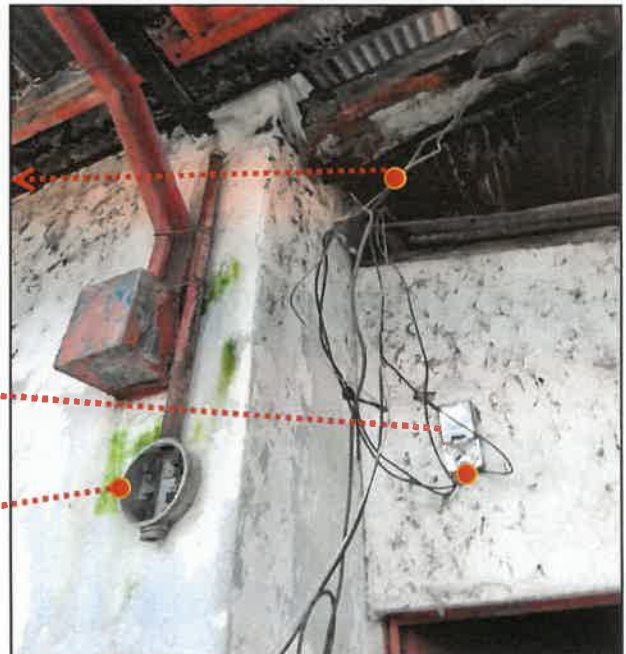
1. Cableado desordenado y mal instalado en salida principal de alimentación de energía (contador).
2. Contador en mal estado.
3. Un segundo contador inhabilitado

SISTEMA ELÉCTRICO: Desmontaje completo de la red eléctrica actual, análisis de calidad y estado de alambres y ductos. Instalación de sistema de cableado general con aislantes de porcelana, auto protegido; 8 tomacorrientes, seis lámparas suspendidas de 40Watts, 24 luces en andenes.

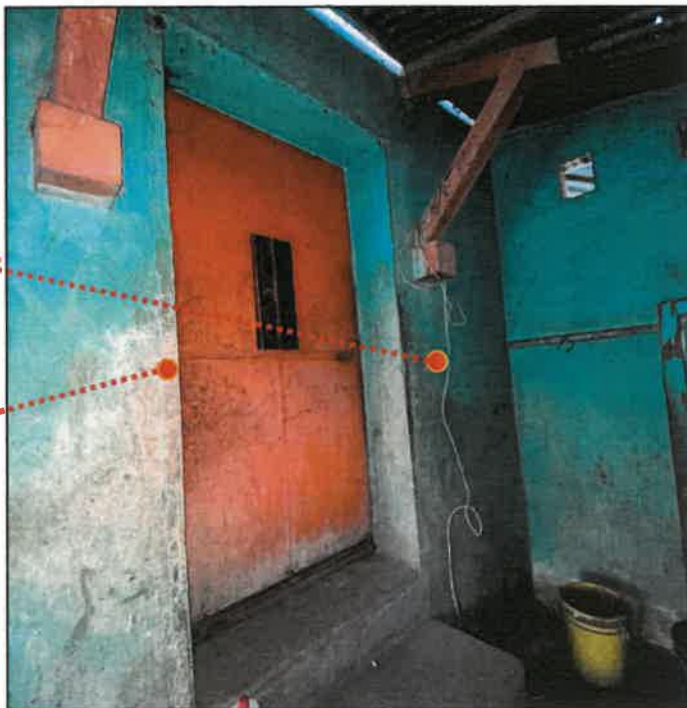
1. Cableado desordenado y mal instalado en sanitarios.

2. Apagadores inexistentes.

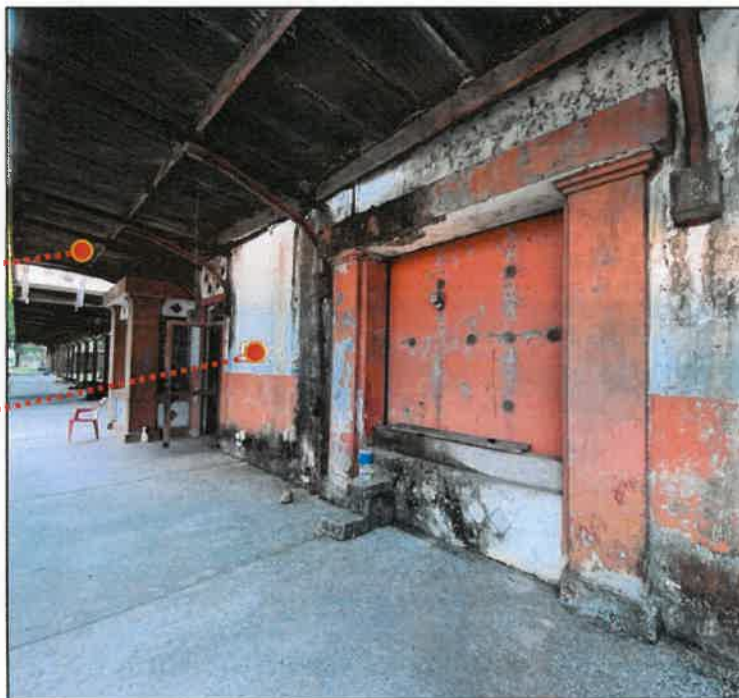
1. Faltantes de cableado y conjunto de iluminación en andén.

2. Faltantes de apagadores en corredor.
