FV-CO-02-2020
 Octubre 2020

DEPARTAMENTO DE MANTENIMIENTO E INFRAESTRUCTURA FERROVIAS

MANTENIMIENTO CORRECTIVO Y PREVENTIVO DE ESTACIÓN FERROVIARIA MORALES, IZABAL

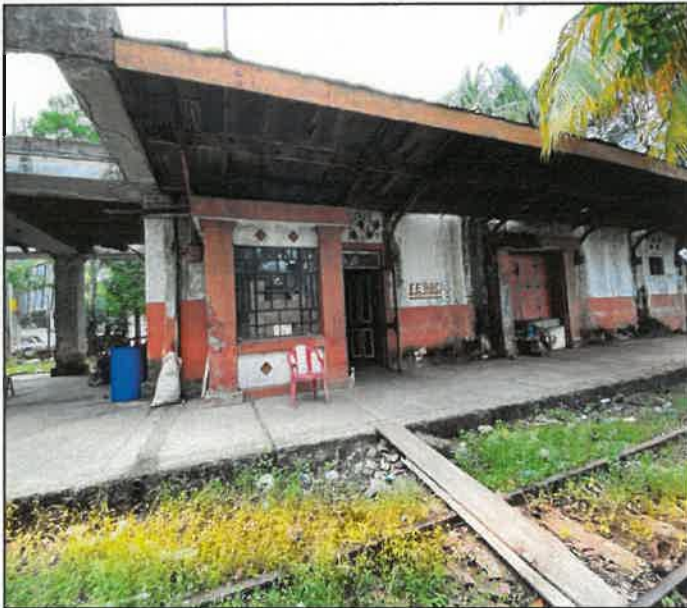
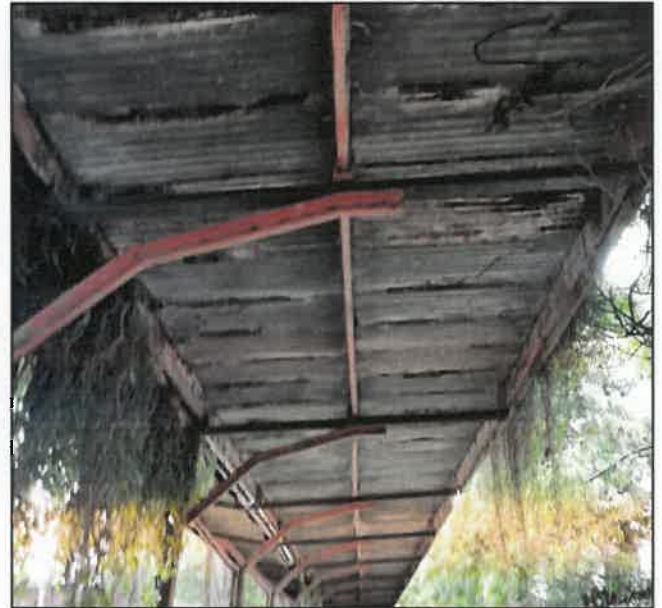
CUBIERTA: El sistema constructivo de la cubierta en bodega y andén consta de lámina troquelada de zinc, estructura de acero para las vigas, con sus respectivos canales galvanizados.

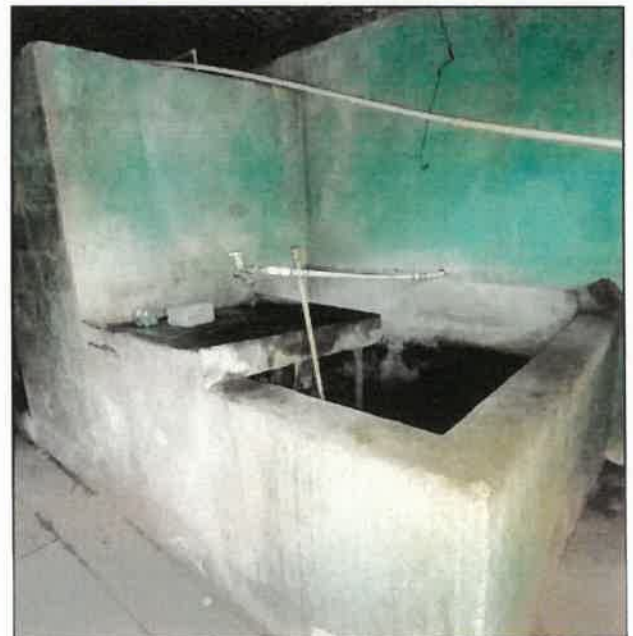
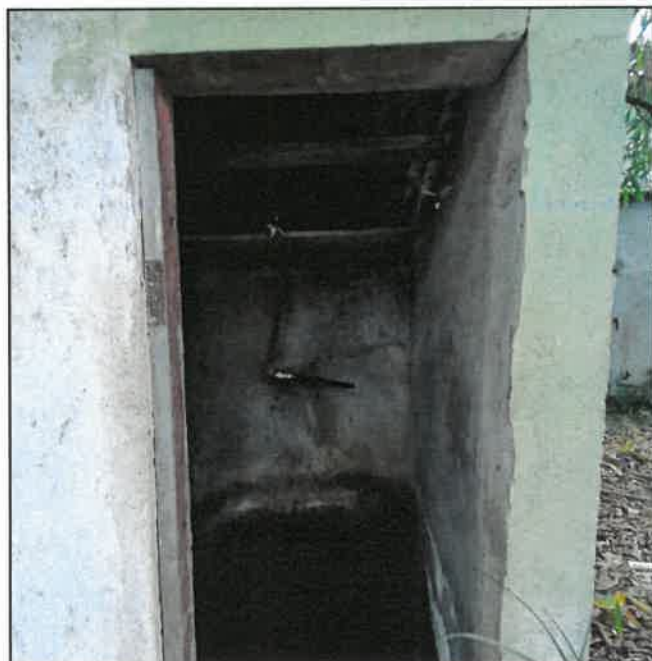
SISTEMA DE AGUA Y DRENAJES: El sistema constructivo de agua potable se compone de tubería de ½" las BAP de 3" y drenajes.

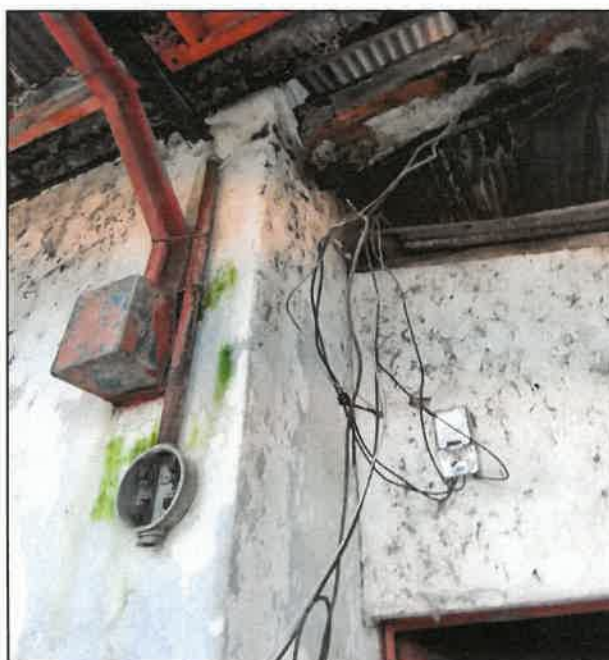
INSTALACIONES ELECTRICAS: El sistema de cableado está conformado por una variedad de calibres y cableado paralelo en general con aislantes de porcelana, tomacorrientes, apagadores y plafoneras con sus respectivos bombillos.
